## Szigeteletlen panel épület (épült 1972)

Fájl:  
IR\_00301.BMT

Dátum:  
2009.12.13.

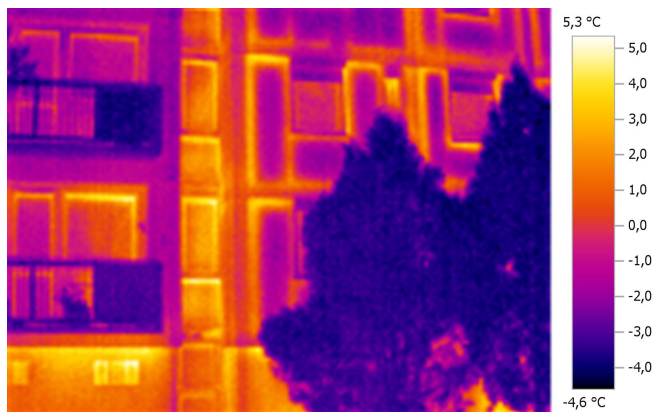
Homlokzati kép. Külső hőmérséklet 0 C.

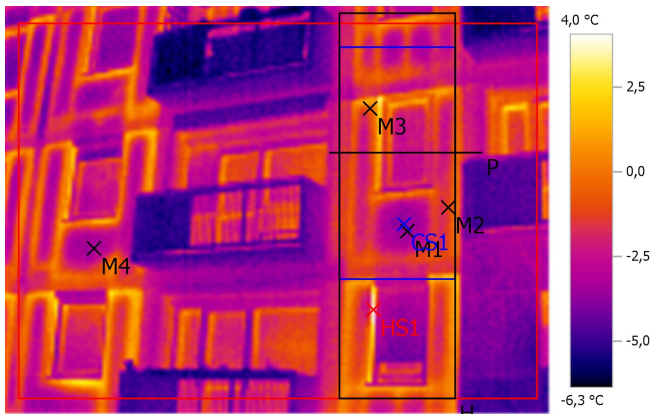
Fájl:  
IR\_00292.BMT

Mért objektum	Hőm. [°C]	Kiadva	Refl. Hőm. [°C]	Megjegyzések
Mérési pont 1	-3,5	0,93	20,0	-
Mérési pont 2	-1,3	0,93	20,0	-
Mérési pont 3	-0,5	0,93	20,0	-
Mérési pont 4	-3,2	0,93	20,0	-
Hidegpont 1	-3,9	0,93	20,0	-
Melegpont 1	4,0	0,93	20,0	-

Külső kép. Jól láthatóak a panel gyártás szigetelési hiányosságai. A fal legmelegebb pontja és leghidegebb pontja között 7,9 fok C a különbség.

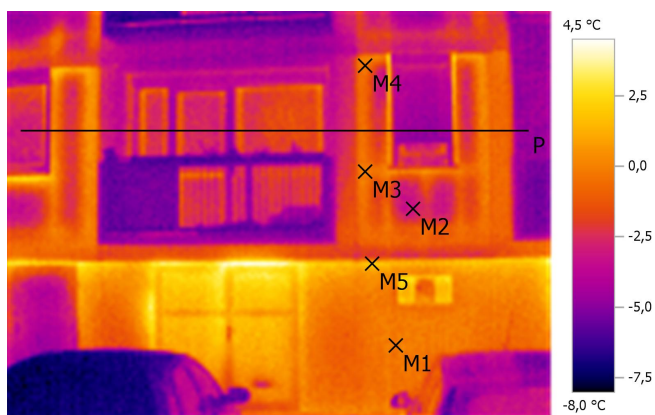
Fájl:  
IR\_00294.BMT

Alagsor és fszt-i homlokzat.

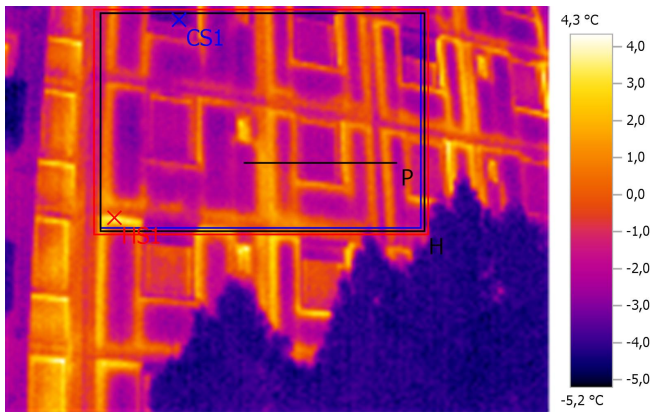
Fájl:  
IR\_00299.BMT

Mért objektum	Hőm. [°C]	Kiadva	Refl. Hőm. [°C]	Megjegyzések
Hidegpont 1	-3,7	0,93	-11,0	külső hőmérséklet 0 C
Melegpont 1	3,4	0,93	-11,0	külső hőmérséklet 0 C

Utcai homlokzat. Leghidegebb és legmelegebb pont feltűntetésével.

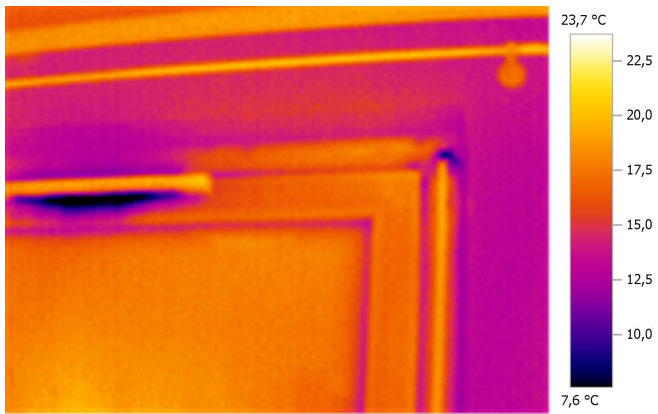
Fájl:  
IR\_00264.BMT

Ablak beépítés. Új műanyag ablak redőnyel és anemosztáttal.

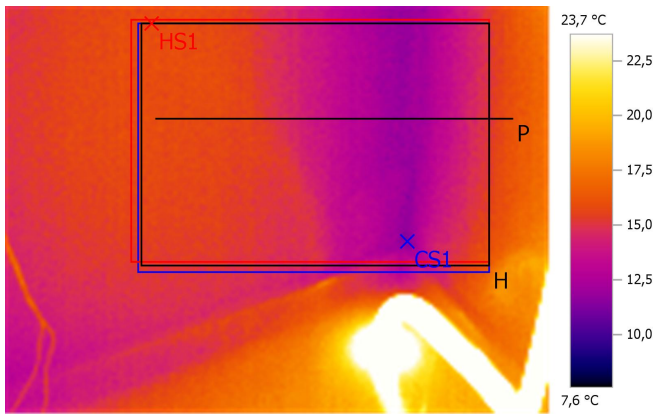
Fájl:  
IR\_00267.BMT

Mért objektum	Hőm. [°C]	Kiadva	Ref. Hőm. [°C]	Megjegyzések
Hidegpont 1	11,2	0,93	20,0	belső hőmérséklet:
Melegpont 1	16,5	0,93	20,0	-

"T" falsarok. Jól látható az egyenetlen hőmérséklet eloszlás az illesztéseknél.

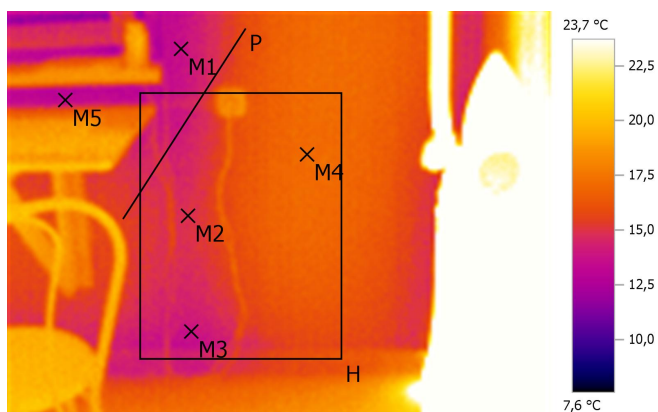
Fájl:  
IR\_00268.BMT

Mért objektum	Hőm. [°C]	Kiadva	Refl. Hőm. [°C]	Megjegyzések
Mérési pont 1	13,4	0,93	20,0	-
Mérési pont 2	15,0	0,93	20,0	-
Mérési pont 3	13,8	0,93	20,0	-
Mérési pont 4	17,3	0,93	20,0	-
Mérési pont 5	13,5	0,93	20,0	-

A képen jól látható az egyentlen hőmérsékleti eloszlás, amelyet a panel gyártás technológiája okoz. A képen megjelölt M1-M5 pontok hőmérsékleti értékei érzékeltek a különbségeket.

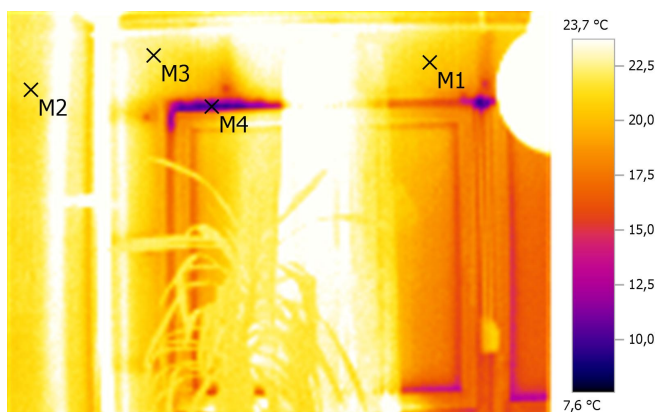
Fájl:  
IR\_00273.BMT

Erkély szerelt fal. Az ablakok nemrég lettek cserélve, de beépítés szakszerűtlen.

A szerelt fal viszonylag jó hőszigetelési értékekkel rendelkezik, a panelnál magasabb felületi hőmérsékletekkel.

Az épület ablakai kb. 2 éve lettek műanyagra cserélve, sajnos itt is tapasztalható volt szerelési hiányosság az erkélynél.

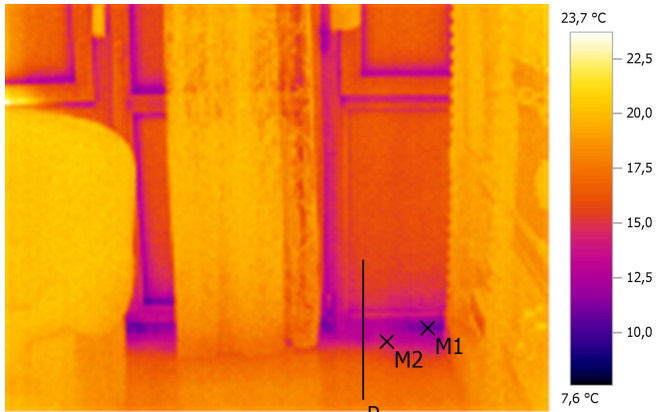
Fájl:  
IR\_00275.BMT

Az erkély ajtó küszöbe alatt látható az erkély lemez rögzítésénél keletkező hőhíd.

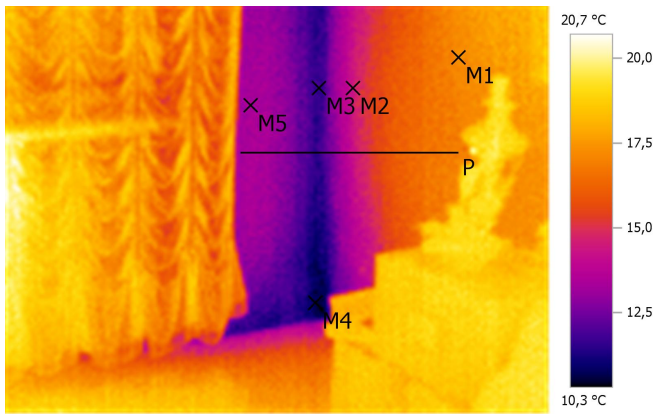
Fájl:  
IR\_00280.BMT

Minimum: 11,5 °C Maximum: 17,1 °C Középtérték: 14,4 °C

Szoba falsarok. Látható a panel csatlakozásnál keletkező hőhíd. A felületi hőmérsékletekből látható a belső és külső főfalak közötti hőmérséklet különbség.

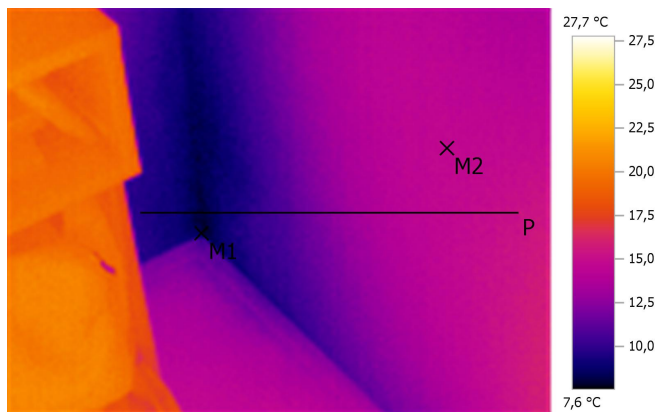
Fájl:  
IR\_00284.BMT

Valószínűleg szerelési, vagy gyártási hibás falsarok, a felületi hőmérséklet csak 8 fok C.

A mérés során találtam egy penészes sarkot, ahol valószínűleg szerelési hiba miatt az átlagosnál is nagyobb hőhíd alakult ki.

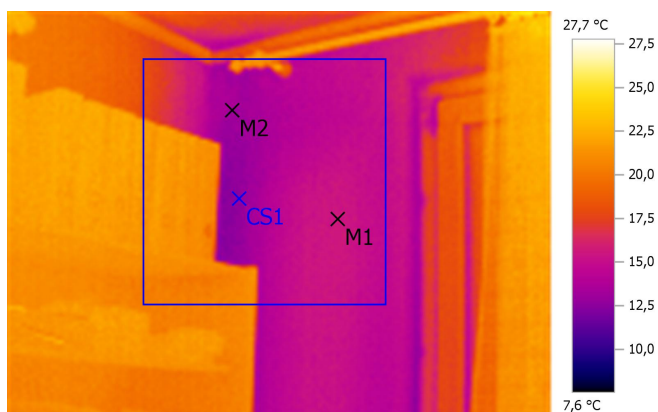
Fájl:  
IR\_00285.BMT

Ugyanazon falsarok felső képe. Itt a legkisebb felületi hőmérséklet 12,2 fok C.
